Algemeen

De lier is een 6-trommel Busio Van Gelder met bouwjaar 1993 met een Daf 825 motor met turbo met 230 pk met 5mm Dyneema lierkabels.

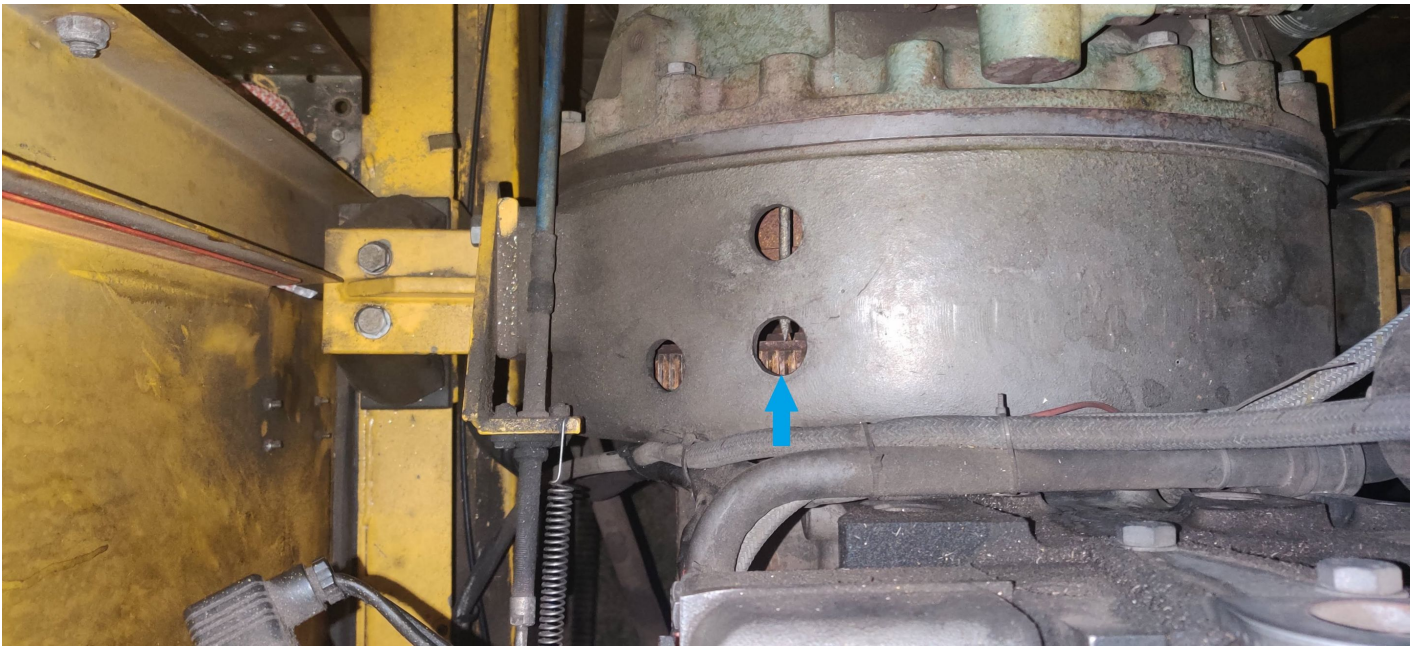
Als ik de sleutel omdraai hoor ik een tik maar de motor start niet

Het tandwiel op de startmotor en de tanden van het vliegwiel van de motor zijn precies verkeerd uitgelijnd waardoor ze niet in kunnen grijpen. De uitlijning kan eenvoudig veranderd worden door de motor handmatig een klein stukje te draaien. Onder de motorkap aan de linkerkant bevindt zich een inspectiegat waardoor de tanden van het vliegwiel zichtbaar zijn. Plaats een platte schroevendraaier tussen twee tanden en gebruik de rand van het inspectiegat als hefboom om het vliegwiel een stukje te verdraaien. Probeer hierna opnieuw te starten.

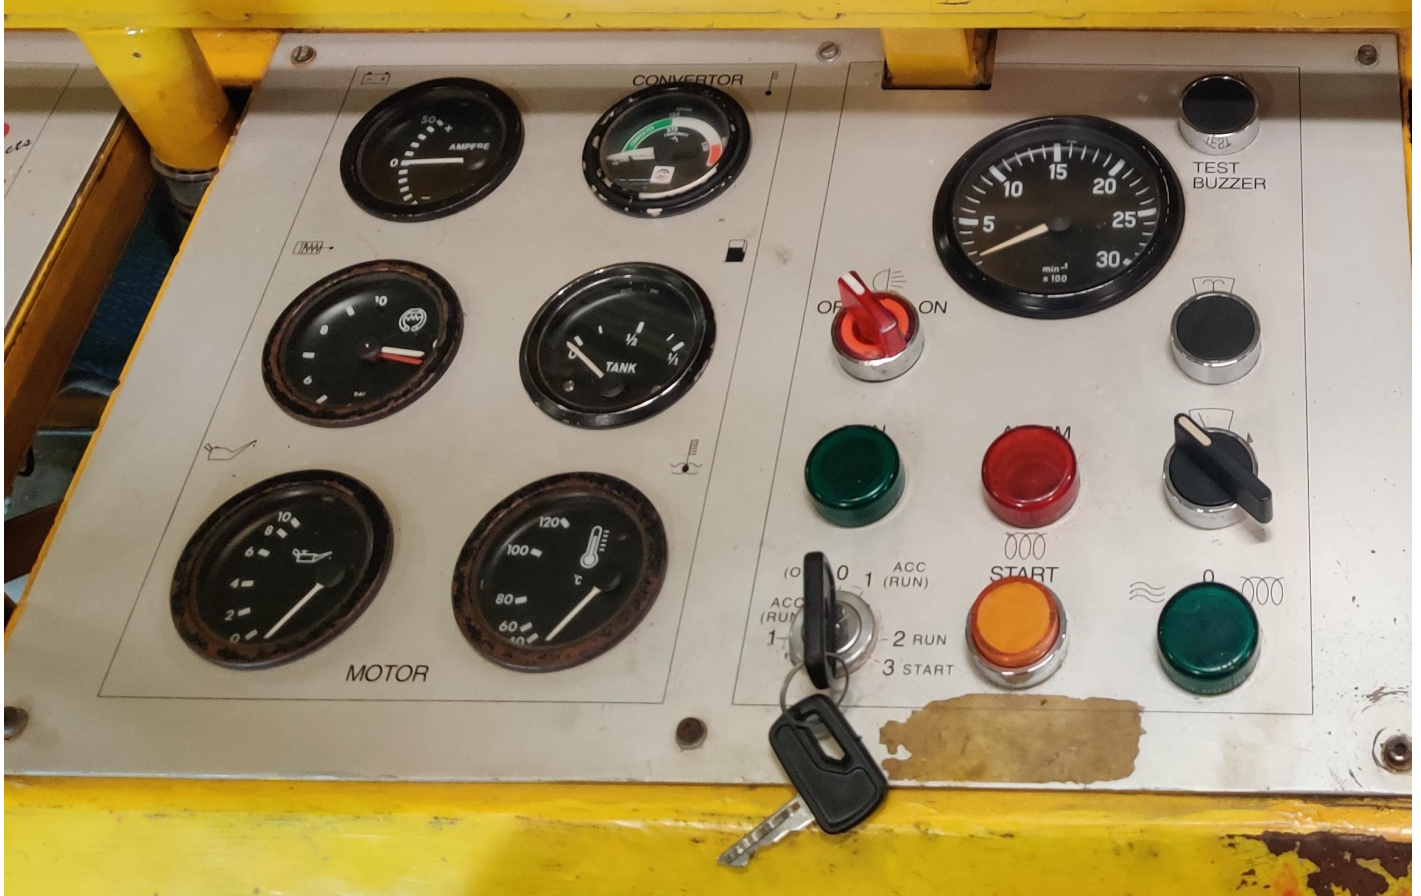
Instrumenten

Je moet de instrumenten controleren voor iedere start, maar wat zijn eigenlijk de juiste waarden?

Terwijl de motor draait, mag deze niet negatief zijn. Een grote positieve waarde geeft aan dat de accu's hard bijladen. Een kleine positieve waarde geeft aan dat de accu's vol zijn en maar weinig bij kunnen laden. Een negatieve waarde met draaiende motor geeft een defecte dynamo aan. De startmotor en voorgloeikaarsen lopen buiten dit instrument om.

Moet buiten het rode gebied blijven. Dit instrument meet de temperatuur van 60 liter olie dat door de koppelingsomvormer rondgepompt wordt. Je kan de aangegeven temperatuur voelen door je hand op de olietank naast de accu's te plaatsen.

Minimaal 6 bar, maximaal 8 bar. Het alarm schakelt bij 5 bar. Luchtdruk wordt gebruikt voor het inschakelen van trommels en opspoelarmen, automatische bediening van het rempedaal en de kapmessen. De kracht in deze bewegingen is evenredig met de druk, waardoor het aanhouden van een minimum van 6 bar voor een meer betrouwbare werking zorgt. De opbrengst van de compressor is evenredig met het toerental van de motor. Schakel bij onvoldoende luchtdruk met HAND/AUTO naar HAND en gebruik maximaal 1500 toeren. Dit gaat veel sneller dan bij de tractie vanwege een kleiner systeemvolume.

Brandstofniveau. Zorg dat je de tank niet leeg draait, want dan moet het brandstofsysteem ontlucht worden. Kijk bij twijfel zelf in de tank. Een vliegdag zal nooit meer dan een kwart tank gebruiken.

Minimaal 0,5 bar. Blijft in praktijk altijd tussen 1 en 4 bar. Oliedruk wordt hoger bij een hoger toerental en lager bij een hogere motortemperatuur.

Minimaal 70°C bij aanvang van iedere start. Het kookpunt van koelvloeistof ligt hoger dan 100°C. Op zeer warme dagen kan bij het benaderen van 100°C de motorkamp tijdelijk geopend worden, dit zorgt voor een snelle daling.

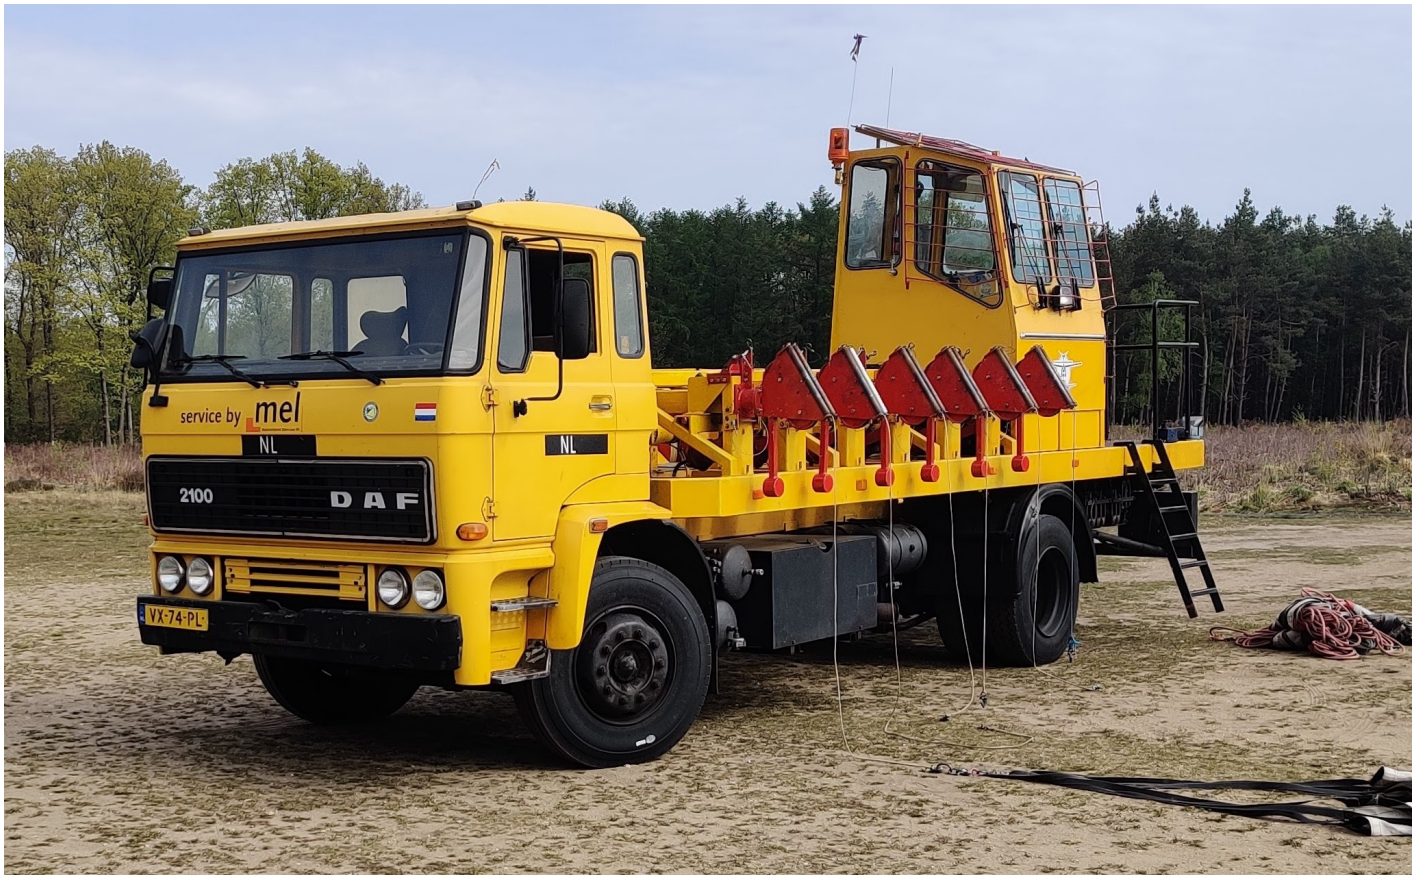
De lier is een 6-trommel Busio Van Gelder met bouwjaar 1993 met een Daf 825 motor met turbo met 230 pk met 5mm Dyneema lierkabels.
